**COURS GCI105 – MÉTHODES DE CONSTRUCTION**

**TRAVAIL PRATIQUE NO.01  
RAPPORT DE VISITE DU CHANTIER**

**Chantier Condo Lowneys  
Visité le : 02-10-2009 de 10h45 à 12h30**

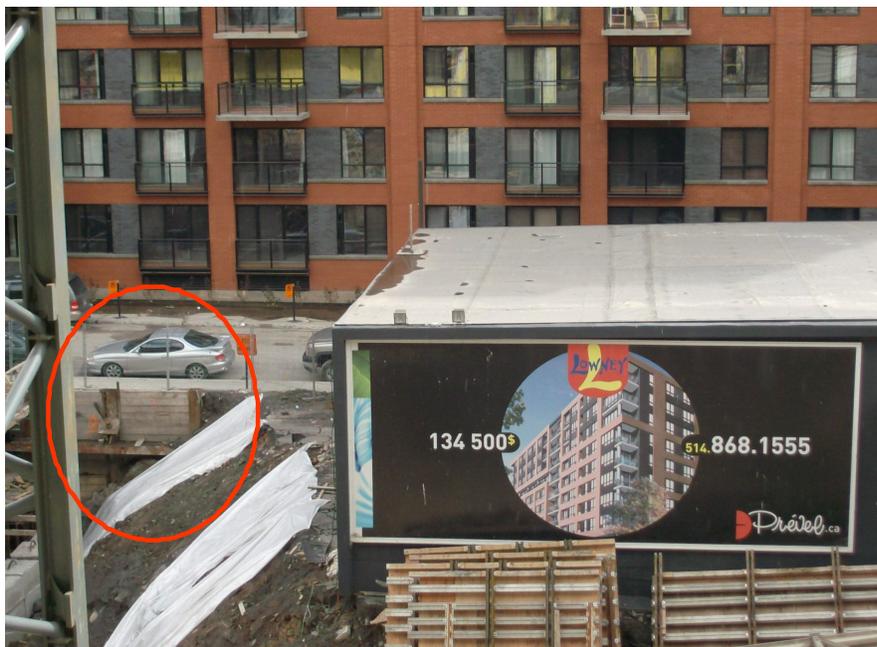
Annexe 1, Photographie 2

La méthode utilisée pour l'étalement lors de l'excavation des deux étages de sous-sols était les parois berlinoises. Nous avons pu observer que certaines de ces parois étaient toujours en place même après la coulée des murs de fondation. Également, nous avons observé l'utilisation ponctuelle de parois en panneaux de béton préfabriqué. (Voir Annexe 1, Photographie 2)

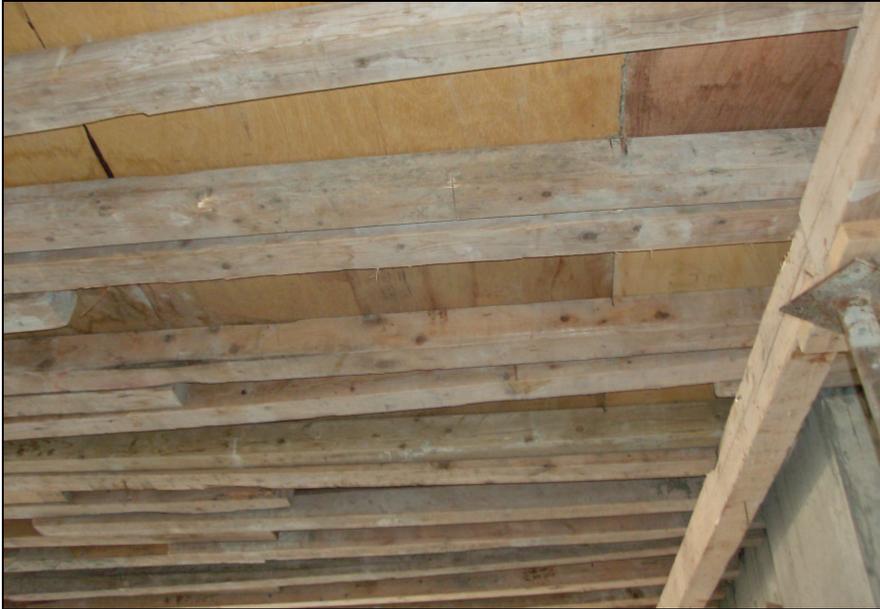
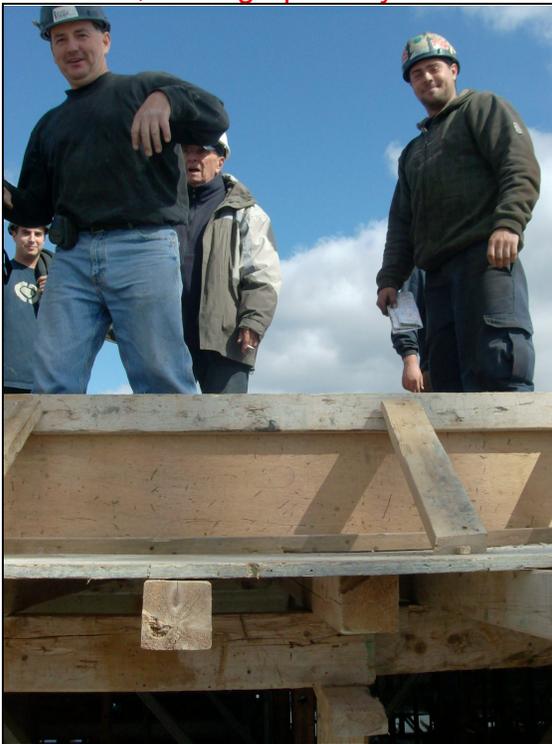
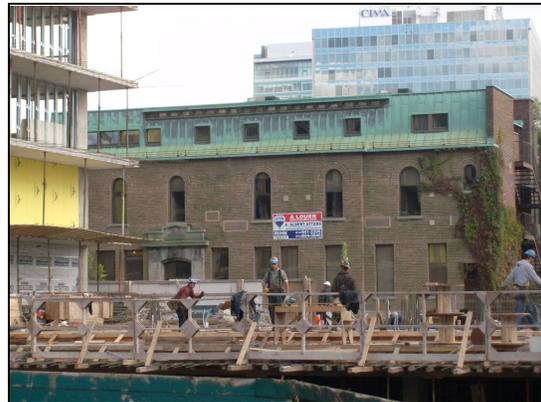
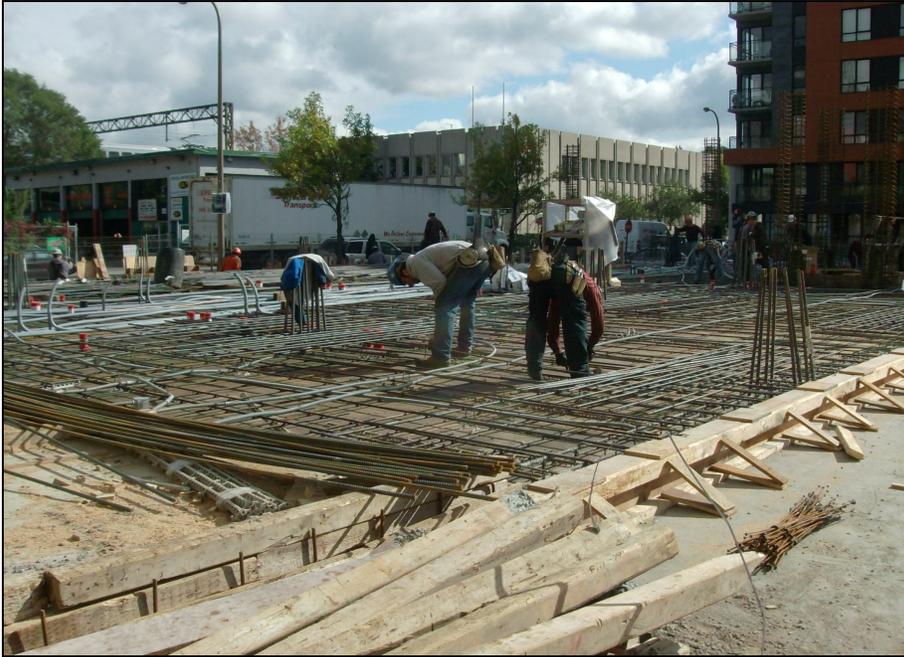
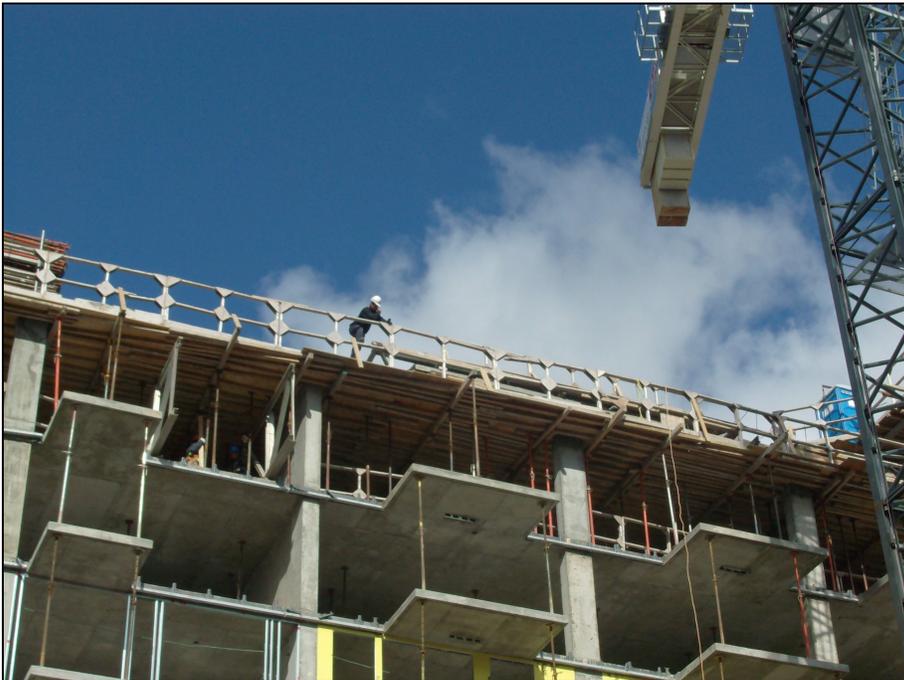
La structure est entièrement en béton coulé. Les planchers sont composés d'une dalle structurale armée dans une direction, celle-ci s'appuyant sur des colonnes sans abaque. Nous avons remarqué qu'il n'y a aucune poutre. La trame structurale étant uniforme et symétrique, les coffrages simples ont pu être utilisés à plusieurs reprises.

Pour la réalisation de la structure, trois séries de coffrages ont été nécessaires. Un étage par semaine était coulé et le coffrage d'un étage était retiré après 3 semaines de cure du béton. Le coffrage retiré pouvait donc être utilisé pour le coffrage de l'étage suivant, et ainsi de suite. (Voir Annexe 1, Photographie 3, 4, 5, 6, 7)

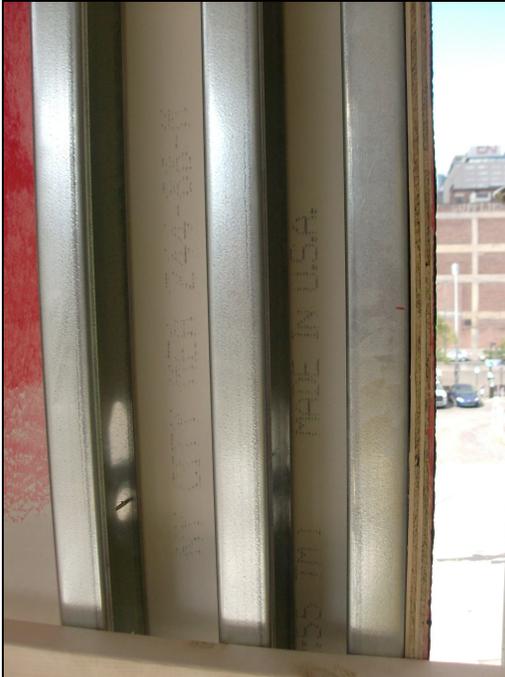
Annexe 1, Photographie 8

Les murs extérieurs, très peu nombreux vu la grande quantité d'ouvertures, étaient des murs-rideaux à ossature d'acier. Seuls les murs extérieurs au niveau du rez-de-chaussée étaient au stade de l'isolation. La structure était recouverte à l'extérieur d'un isolant rigide. (Voir Annexe 1, Photographie 8)

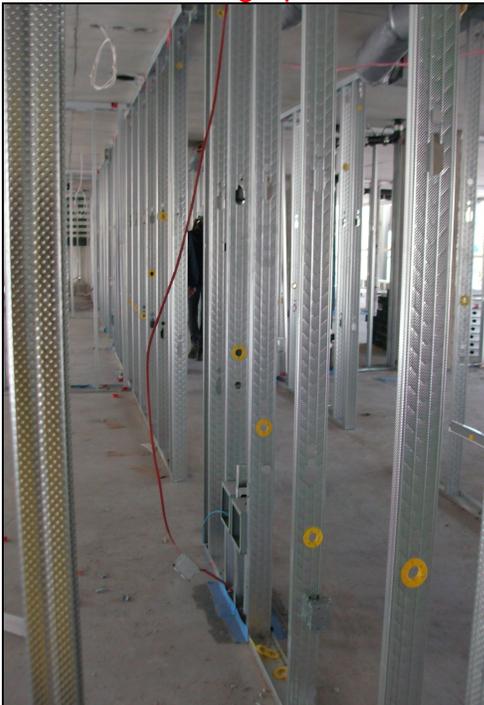
Annexe 1, Photographie 9

Les divisions intérieures étaient composées de colombages métalliques recouvert de part et d'autre de gypse ayant un certain degré de résistance au feu. Les divisions intérieures des condos étaient faites de gypse ordinaire. Entre certains condos, deux parois indépendantes étaient construites pour assurer une meilleure insonorisation. (Voir Annexe 1, Photographie 9)

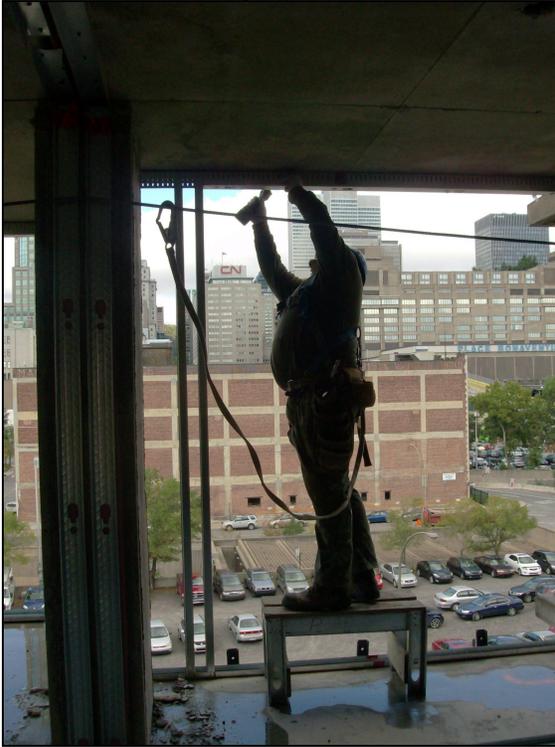
Annexe 1, Photographie 10

Comme nous avons eu la chance d'être accompagnés par le représentant de la CSST, nous avons pu observer que la sécurité des travailleurs est surveillée de près. Par exemple, Monsieur Vallée a donné un avertissement à deux hommes qui travaillaient près du périmètre du bâtiment, au cinquième étage, et qui ne portaient pas de harnais. Certains des autres éléments importants à respecter sont le port du masque avec un filtre « P100 » lors de perçage du béton ou coupage des conduits recouverts d'amiante, l'emplacement sécuritaire des fils électriques et l'opération de machinerie lourde près de ceux-ci ainsi que la sécurité des systèmes d'étanchéonement. Le chantier nous semblait être sécuritaire, mais manquer de propreté.

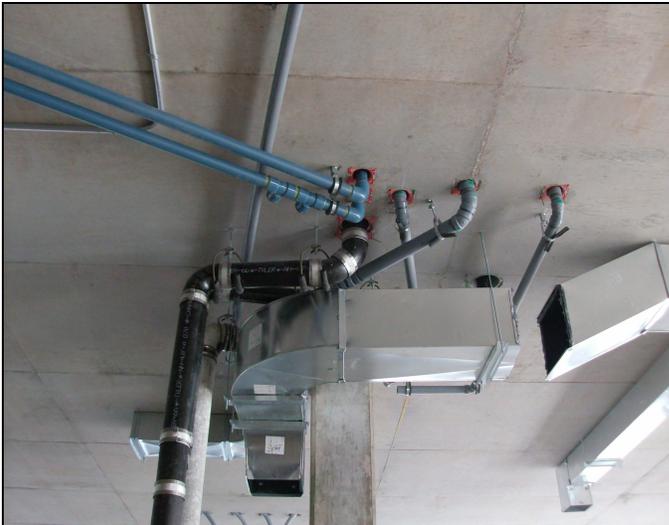
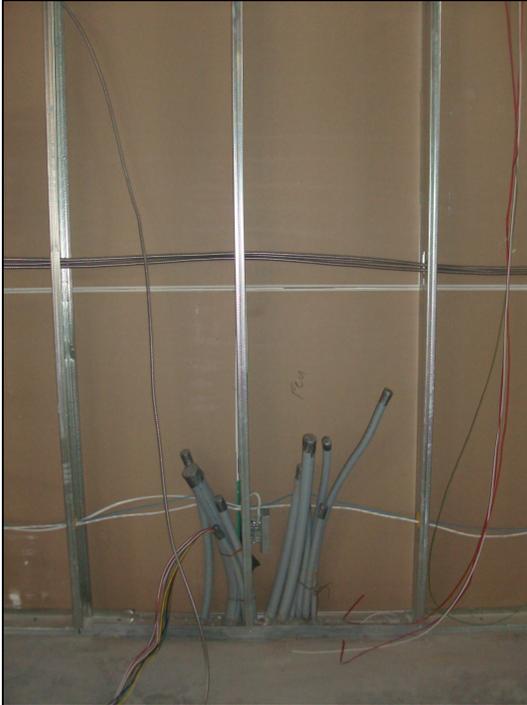
Nous avons remarqué que les condos seront livrés avec la dalle structurale de béton apparente au plafond. Il n'y a donc aucune retombée de plafond pour faire passer la ventilation, la plomberie et le système de sécurité incendie. La plupart de ces composantes seront installées dans les murs. Un minimum d'ouvertures ont été pratiquées dans les dalles. (Voir Annexe 1, Photographie 11,12)

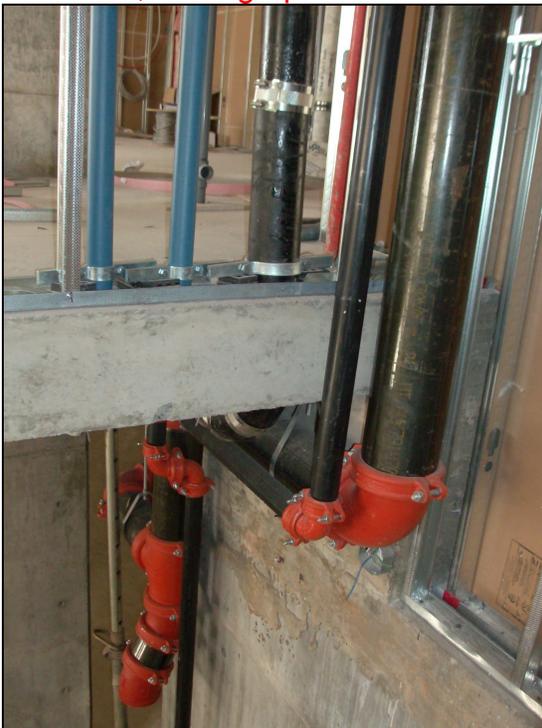
Annexe 1, Photographie 13

Nous avons remarqué que pour des questions de sécurité, des raccords au système de canalisation incendie ont été faits dans la cage d'escalier principale à chaque étage. (Voir Annexe 1, Photographie 13)
